# Soluzioni tecnologiche: ripristino dei cappotti ammalorati e raddoppio degli esistenti

## Dott. Stefano Mazzotti – Mapei S.p.A.

## RIPRISTINO E MANUTENZIONE DEI CAPPOTTI TERMICI

Soluzioni di risanamento per fenomeni di  
degrado presenti sui sistemi a cappotto

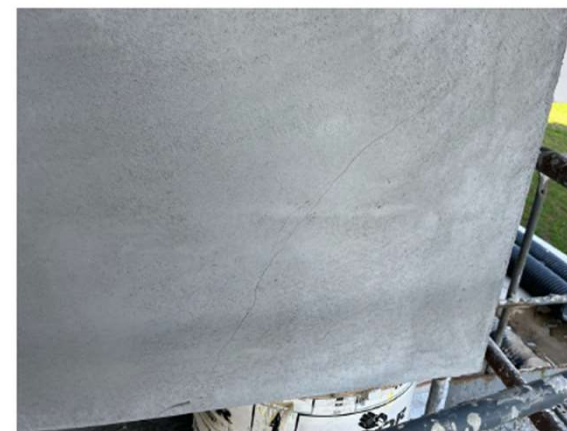
Eccessivo spessore di rasante cementizio

Soluzioni proposte per eccessivo spessore di rasante cementizio (fessure localizzate e di lieve entità): (4.2) + 4.10 + 4.9 + 4.18

Soluzioni proposte per eccessivo spessore di rasante cementizio (fessure diffuse e di ingente entità): 4.4 + 4.2 + 4.10 + 4.20 + 4.8 + 4.17.b

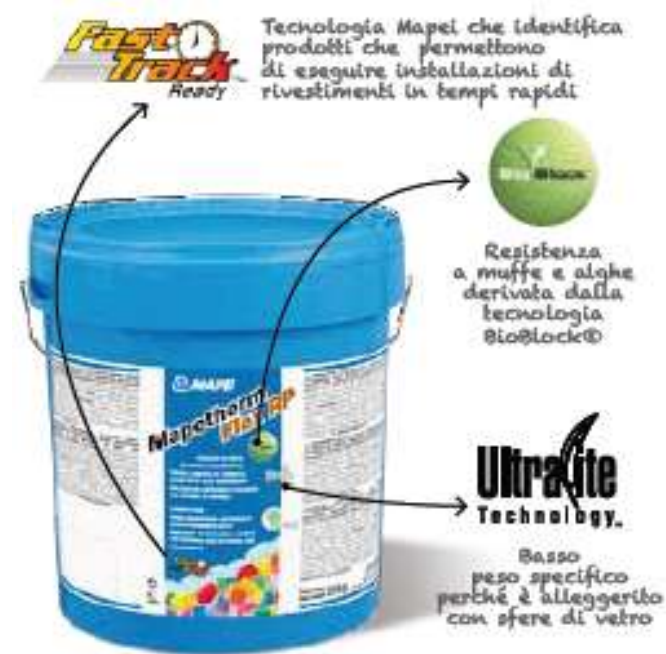
Rasante in pasta pluri-performante:

- elastico
- alleggerito con sfere di vetro
- fibrato
- esente da cemento
- resistente a muffe ed alghe
- per interni ed esterni
- colorabile
- in due diverse grane: 0,5 e 1,5 mm

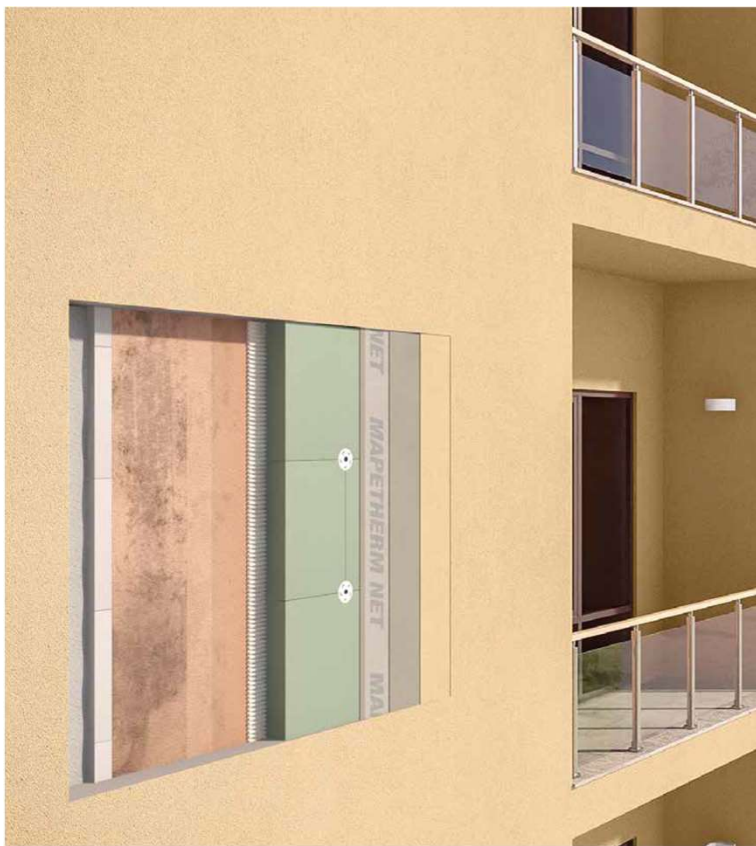
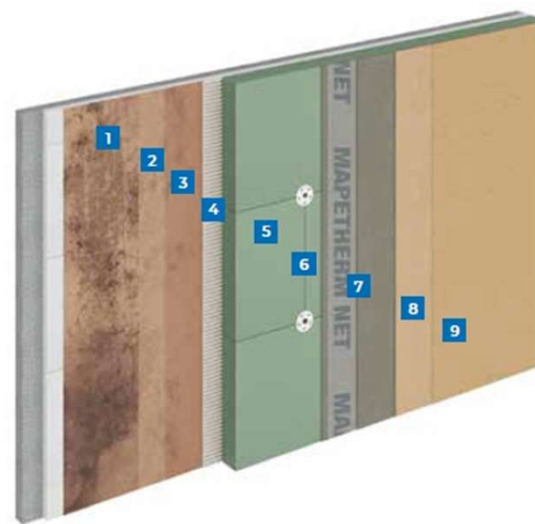
## Mapetherm X2 System: Ciclo standard

- 1 Vecchio cappotto ammalorato
- 2 Igienizzante: Silancolor Cleaner Plus
- 3 Primer: Malech

- 4 Adesivo: Mapetherm AR1 GG
- 5 Pannello isolante: Polistirene riciclato 100%
- 6 Tasselli: Mapetherm-Ejotherm S1

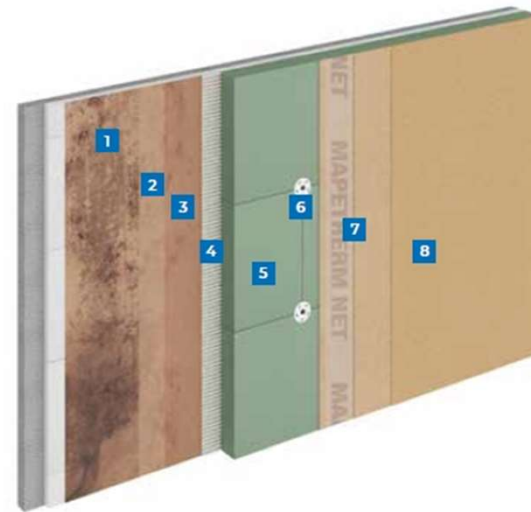
## Mapetherm X2 System: Ciclo rinforzato

- 1 Vecchio cappotto ammalorato
- 2 Igienizzante: **Silancolor Cleaner Plus**
- 3 Primer: **Malech**

- 4 Adesivo: **Mapetherm AR1 GG**
- 5 Pannello isolante: Polistirene riciclato 100%
- 6 Tasselli: **Mapetherm-Ejotherm S1**

- 7 Rasatura armata: **Mapetherm Flex RP** (in tinta) + **Mapetherm Net**
- 8 Rivestimento finale a spessore: **Elastocolor Tonachino Plus**
